Uso de VANT para identificação e análise de manifestações patológicas

Use of UAV for identification and analysis of pathological manifestations

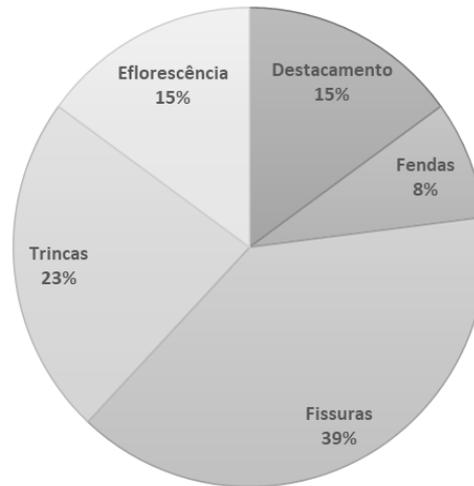
Figura 5 - Resumo das manifestações patológicas identificadas na inspeção

Segundo análises feitas na edificação do Instituto Federal do Sertão Pernambucano, Campus Serra Talhada, foram identificados, na maioria dos casos, patologias como fissuras, trincas e eflorescências (Figura 5).

Grande parte dessas patologias estão ligadas a infiltrações de água nas paredes da instituição, que, de acordo com Donato et al. (2018), pode ocorrer pelo aumento da umidade ocasionada pelas chuvas ou absorvida do solo, além de possíveis vazamentos na rede de água ou esgoto. Em relação à primeira possibilidade, o volume de precipitação na região é pequeno, já que faz parte do semiárido brasileiro, região com precipitação média de 800 mm/ano ou inferior (SUDENE, 2017). Apesar desse fato, é possível que a água da chuva tenha provocado algumas das patologias encontradas, visto que a impermeabilização do local pode ter sido mal executada.

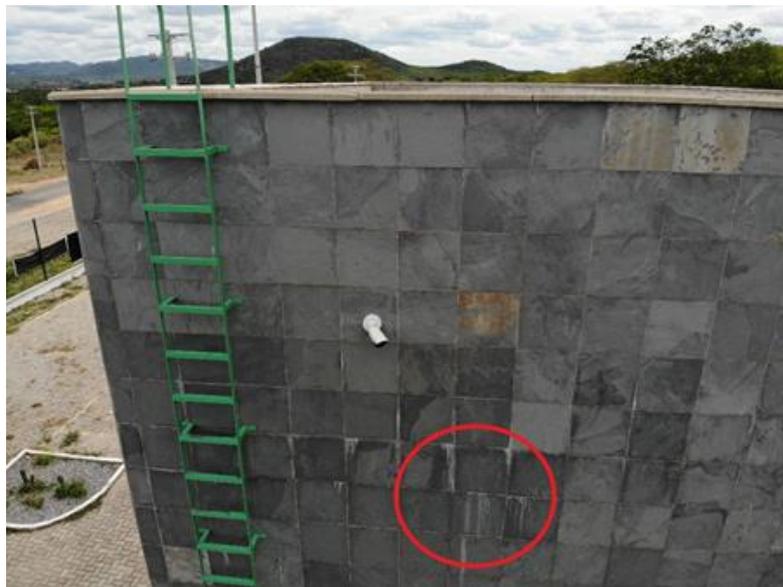
Figura 6 - Eflorescência encontrada no Auditório da Instituição

Na Figura 6, é possível observar manchas escuras na cerâmica, podendo ser ocasionadas, como já discutido anteriormente, e por não haver redes de água e esgoto no local, pela má impermeabilização. Para a identificação precisa das causas do problema, é necessária uma abordagem mais específica do problema, com análise do projeto executivo e dos materiais utilizados, o que não é o objetivo principal desse trabalho.

Na Figura 6 podem ser identificadas, ainda, formações salinas identificadas como eflorescência. Esse tipo de manifestação patológica é ocasionado por sais encontrados nos materiais ou componentes da alvenaria que, em contato com água e com a variação da temperatura, reagem formando manchas esbranquiçadas como as encontradas. O princípio de ativação dessa manifestação patológica é semelhante ao das manchas, manifestações patológicas que também foram encontradas na referida fachada (Figura 7) (Menezes et al., 2006; Lisboa et al., 2018; Lima et al., 2020).

Segundo Fernandes (2018), para a correção desse problema, deve ser feita uma restauração da parede para a correção de problemas com umidade. Uma solução possível consiste em retirar a cerâmica e o reboco, em seguida deve ser feito um novo reboco com a adição de algum aditivo impermeabilizante e após isso pode ser colocada novamente a cerâmica.

Segundo a NBR 7200 (ABNT, 1998), para a remoção da eflorescência deve ser escovado o local com escovas de cerdas resistentes, como as feitas de aço, além de limpeza com uma solução de ácido muriático, em casos de maiores áreas pode ser aplicado jateamento de areia.

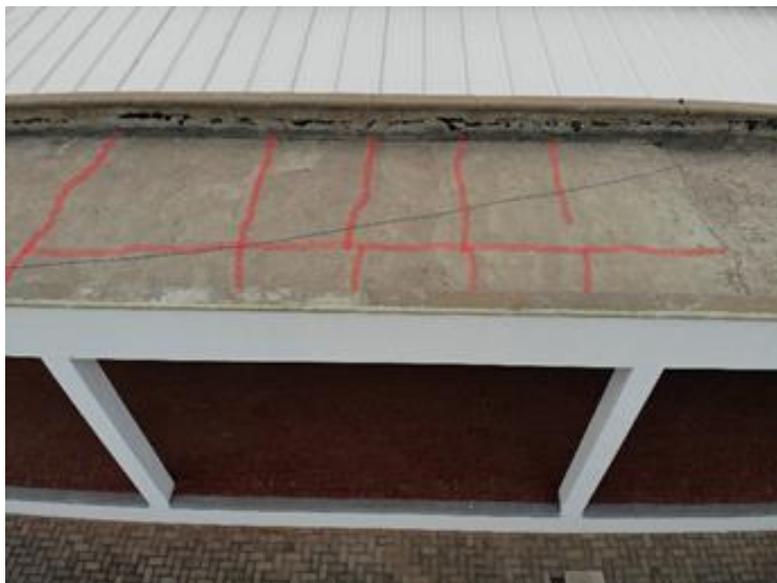
Figura 8 - Fissuras encontradas na Cantina da Instituição

Na Figura 8 são destacas fissuras que foram encontradas na cobertura da cantina do Instituto.

Em relação às fissuras encontradas, as mesmas podem ter sido ocasionadas por flexão, que consiste quando existe um esforço de flexão excessivo gerando fissuras no centro e nos apoios, porém na maioria dos casos tendem a irem em direção ao centro, ou por corrosão da armadura, que podem ocorrer por falha na montagem da armadura da laje, e conseqüentemente as fissuras acompanham o formato da armadura, o que explicaria o formato das fissuras encontradas no local (SANTOS, 2019).

Caso a fissura não ultrapasse a camada de revestimento, pode ser facilmente resolvida com a utilização de um selante flexível, seguindo os procedimentos corretos na sua aplicação (NASCIMENTO e CICUTO, 2019). De acordo com Santos (2019), para casos de corrosão deve ser retirado o concreto considerado velho deixando um espaçamento (1 a 2 centímetros) para assim poder ser feita uma limpeza com o jateamento de areia, caso necessário deve-se trocar a armadura.

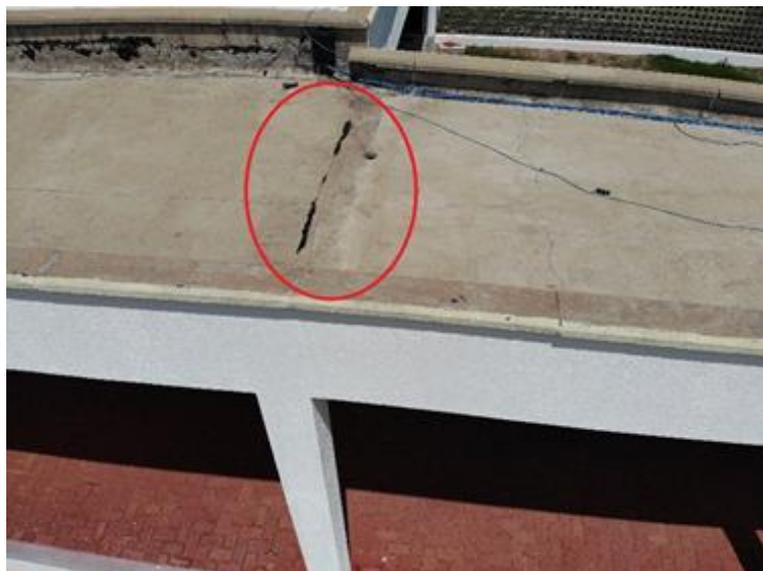
Figura 9 - Fenda encontrada na cobertura da Cantina da Instituição

Na Figura 9 identifica-se uma fenda na área de junção da laje.

Nas condições em que essa patologia foi encontrada, a causa mais provável é a falha na aderência da junta na concretagem, que ocorre quando há má execução no processo de concretagem (COUTO e BARRIOS, 2019). Caso se trate de uma abertura ativa, um dos processos ideais seria o grampeamento da estrutura. Sendo essa a situação, deve-se executar os furos previamente para os grampos, após isso deve ser colocada a resina a base de epóxi ou cimento na fenda, somente depois disso é colocado os grampos e são preenchidos os espaços vazios com resina epóxi (SANTOS, 2019).
