## Fissuras em aterros sobre solos moles: abordagens, mecanismo e influências

*Cracks in embankments on soft soils: approaches, mechanism, and influences*

O presente estudo teve como objetivo a realização de uma revisão de literatura e um comparativo com um estudo de caso referente a um aterro construído sobre solos moles, localizado no estado de Pernambuco, que veio a romper durante sua construção. Após o ocorrido, o aterro exibiu extensas microfissuras de tração ao longo da superfície. Além disso, foram avaliados os processos, mecanismos, fenômenos e demais aspectos associados à formação de fissuras de tração em aterros construídos sobre solos moles.

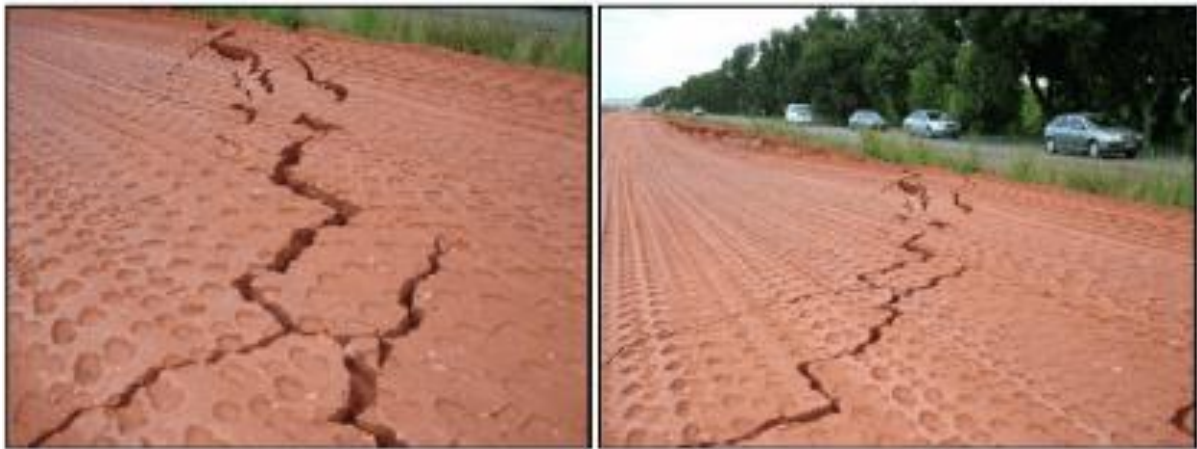
As ocorrências do aparecimento de fissuras em obras geotécnicas associadas a tração nas camadas mais superficiais de solo são reportadas na literatura geralmente associada a rupturas de aterros ou deslizamento de encostas. Souza Neto et al. (2022) apresentou o caso da ruptura de um aterro sobre solos moles ocorrido em fevereiro de 2008 na cidade de Goiana-PE, que após a ruptura foi possível observar ao longo da área do aterro trechos com a presença de fissuras de tração, provenientes do processo deformacional da área, conforme é possível observa na **Figura 6** a seguir.

**Figura 6-** Fissuras de tração abertas após ruptura de um aterro sobre solos moles.

No caso apresentado por Souza Neto et al. (2022), o aparecimento das fissuras foi decorrente a alta compressibilidade da camada de argila mole existente na fundação do aterro, que provocou aumento acelerado dos deslocamentos verticais, que por consequência acentuou o processo de tração nas camadas mais superficiais do aterro, levando o aparecimento de trincas de tração e posteriormente ao processo de ruptura.

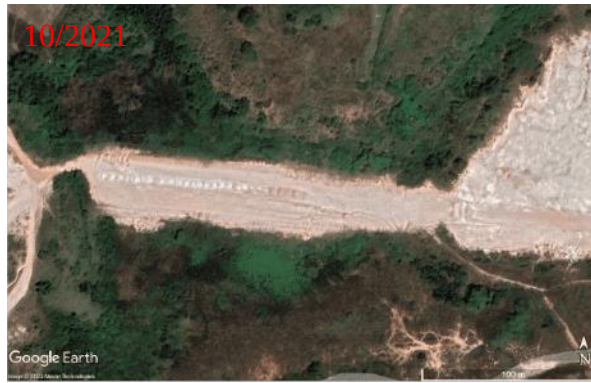
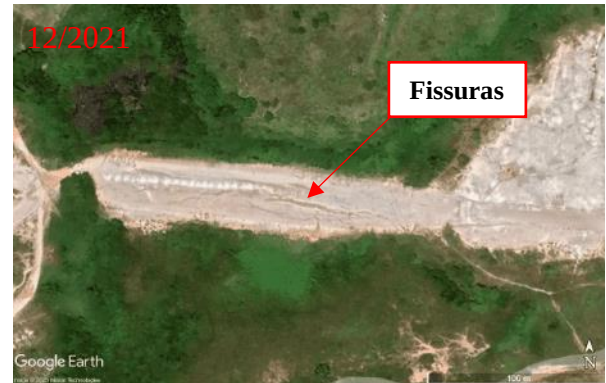
De forma comparativa aos dados de ocorrências de fissuras em aterros sobre solos moles, é apresentado na **Figura 7** um conjunto de imagens de satélite que acompanham o progresso da

construção do aterro da área de estudo da presente pesquisa. Onde nessa imagem são apresentadas o progresso da construção do aterro desde o início das intervenções em 2018 até após a ocorrência do aparecimento de fissuras no solo no ano de 2021. Especialmente nas imagens do ano de 2021, é notável a presença de macrofissuras que se desenvolveram ao longo do eixo longitudinal da estrutura.

**Figura 7-** Imagens de satélite do histórico da área do aterro ao longo dos anos: (a) agosto de 2018; (b) julho de 2019; (c) janeiro de 2020; (d) julho de 2020; (e) setembro de 2020; (f) agosto de 2021; (g) outubro de 2021; e (h) dezembro de 2021.

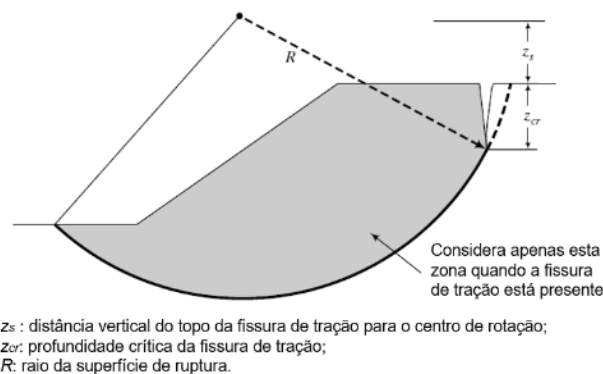
Budhu (2015) acrescenta que as fissuras de tração em solos finos tendem a desenvolver-se na crista e na face das encostas. Para esse cenário a superfície de ruptura não intercepta a superfície do solo, mas sim a base da fissura de tração (Figura 10).

Figura 10- Superfície de ruptura passando pelo trecho fissurado.

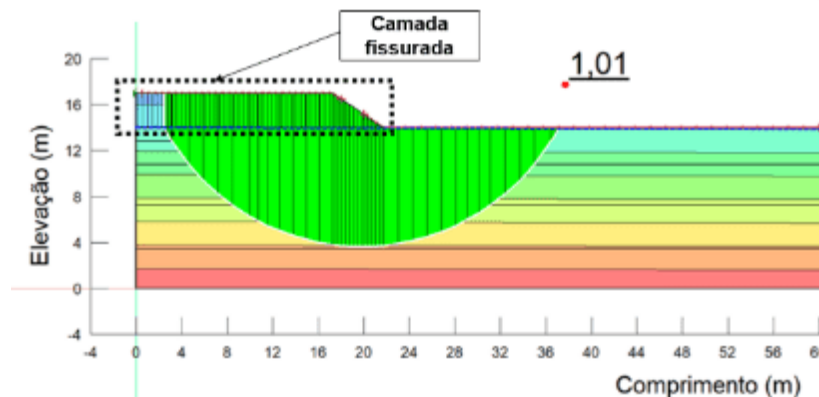
pesquisa, de maneira a realizar uma retroanálise onde o FS do aterro é igual a 1. Foi então conduzida a retroanálise do aterro em um cenário com fissura de tração no aterro, de modo inserir o efeito dessa camada fissurada na estabilidade durante a ruptura, tendo em vista que foram observadas fissuras de tração ao longo da área do aterro pós ruptura (Figura 6). A seguir, na Figura 12, é apresentado o resultado da análise do FS com a presença de fissuras calculado pelo Método do Equilíbrio (MEL).

Figura 12- Retroanálise da ruptura considerando o aterro totalmente fissurado.

Os resultados da aplicação do cálculo do FS com a presença da camada de aterro fissurado para a área de estudo se mostraram aderente, tendo em vista que atingiu o FS bem próximo de 1, resultado esperado em simulações de retroanálise de estabilidade.
