## Verificação da qualidade dos blocos cerâmicos conforme NBR 15270 em Serra Talhada-PE e região

*Checking the quality of ceramic blocks according to NBR 15270 in Serra Talhada-PE and region*

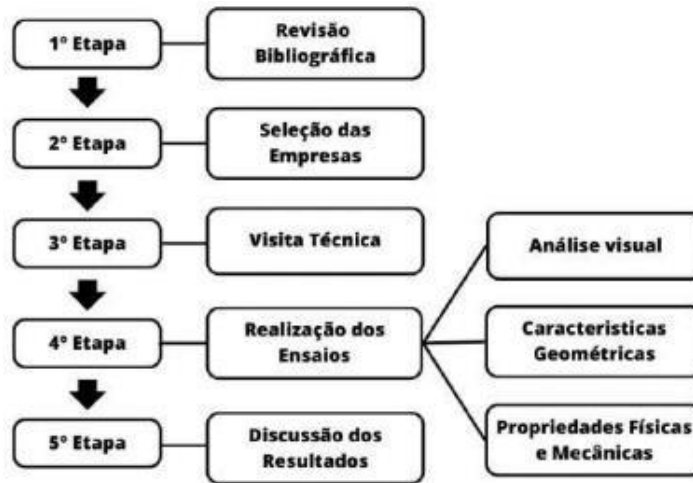
série de execuções práticas apresentadas na Figura 2. A análise inicia, com uma pesquisa com o intuito de conhecer os processos de fabricação e as possíveis patologias ocasionadas por essas.

**Figura 2-** Fluxograma das etapas da pesquisa

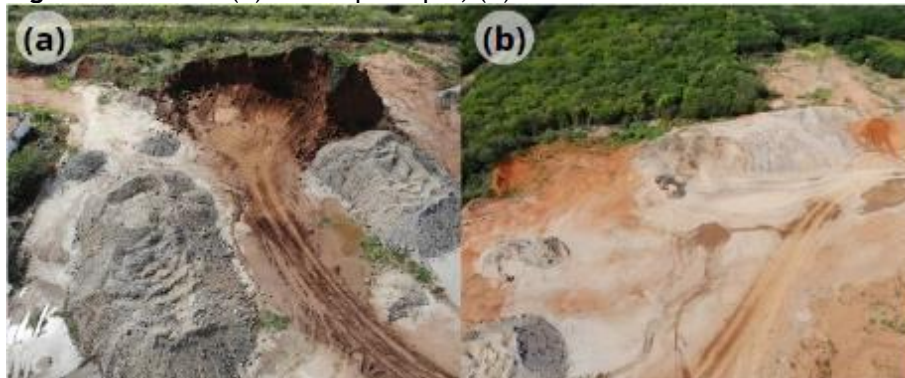
A terceira etapa consistiu na realização de visitas para o reconhecimento das olarias, acompanhando a produção dos blocos, analisando criteriosamente os processos que podem gerar falhas no produto final. Em paralelo foi realizado diversos registros fotográficos para a posterior análise e documentação, as quais foram capturadas com auxílio de câmeras fotográficas portáteis, bem com o uso do drone para a captura das imagens das jazidas na Figura 3.

**Figura 3-** Jazidas: (a) Jazida principal; (b) Local de beneficiamento do solo.

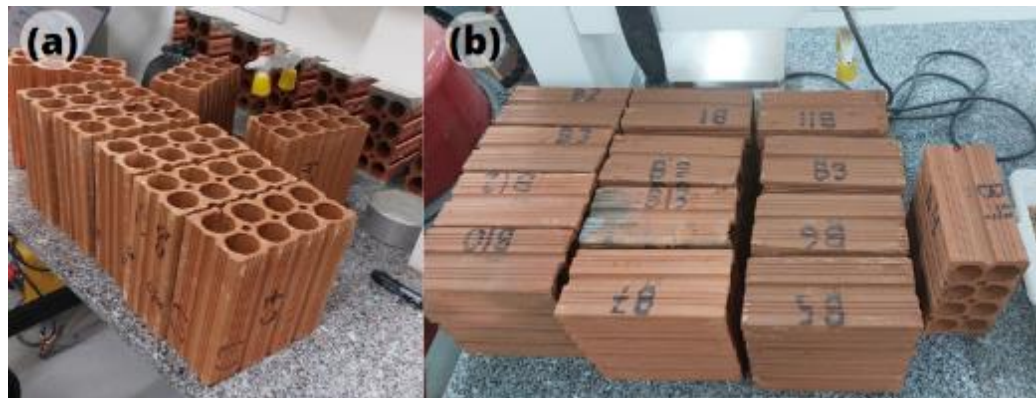
**Figura 4-** Identificação dos blocos relacionando as empresas fabricantes: (a) Identificação para empresa C; (b) Identificação para empresa B.

A quarta etapa abrange a realização dos ensaios, com os blocos identificados conforme a Figura 4, para verificar a qualidade dos blocos da região e validar conforme a NBR 15270. A verificação dos blocos coletados baseou-se nos critérios: análise visual, características geométrica e propriedades físicas e mecânicas, sendo descritas, em detalhes, a seguir na Tabela 2.

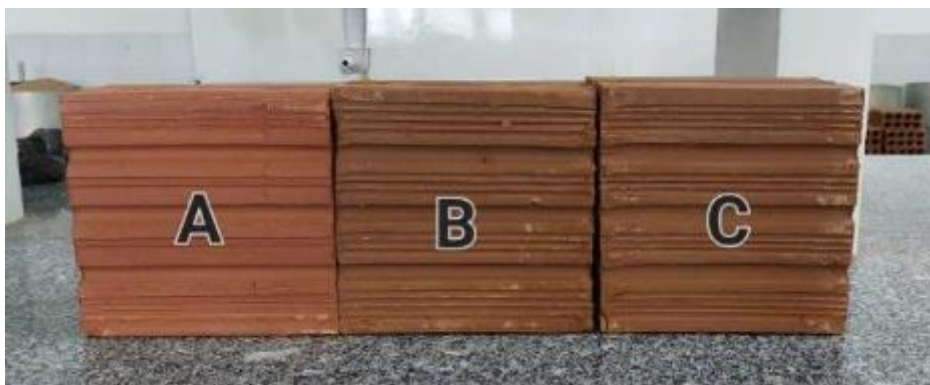
Realizando a comparação visual entre os blocos apresentados pelas empresas, percebeu-se as diferenças na geometria provenientes do processo de fabricação característico de cada empresa. A diferença de altura entre os blocos chama bastante atenção, conforme a Figura 8, cujos produzidos na empresa B e C são mais altos que os produzidos na A, fato esse que pode significar uma incongruência com as dimensões exigidas pela NBR 15270, nas características geométricas que serão confirmadas nos ensaios de geometria.

**Figura 8 -** Comparação de altura entre os blocos coletados

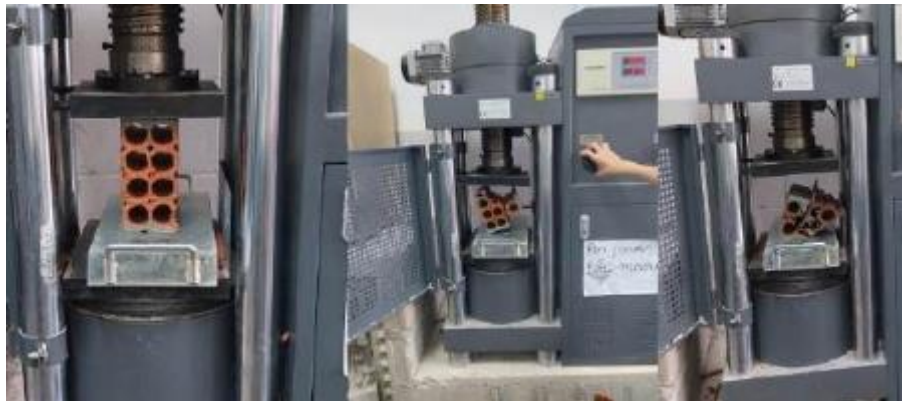
Após a realização dos resultados de compressão, e a análise breve dos resultados, para a validação do experimento foi novamente realizado o ensaio de compressão, o qual foi realizado em outro local, o qual possuía outro modelo de prensa hidráulica (YES-2000D, classe 1) para realização do ensaio, Figura 11, ademais os resultados obtidos foram similares ao do primeiro ensaio, confirmando que não houve influências na execução do ensaio.

**Figura 11-** Segundo ensaio de compressão para validação dos resultados no Laboratório de Materiais de Construção IFSertão Campus Salgueiro.

Com os dados obtidos nos dois ensaios realizados, podemos confirmar que os blocos não apresentam boa resistência a compressão, em que ambas empresas nos dois ensaios realizados não conseguiram atingir a resistência mínima exigida por norma de 1,5 MPa, para os tijolos de vedação.
